土中環境を考える

～大地の再生～

「通気浸透水脈」解説と実例

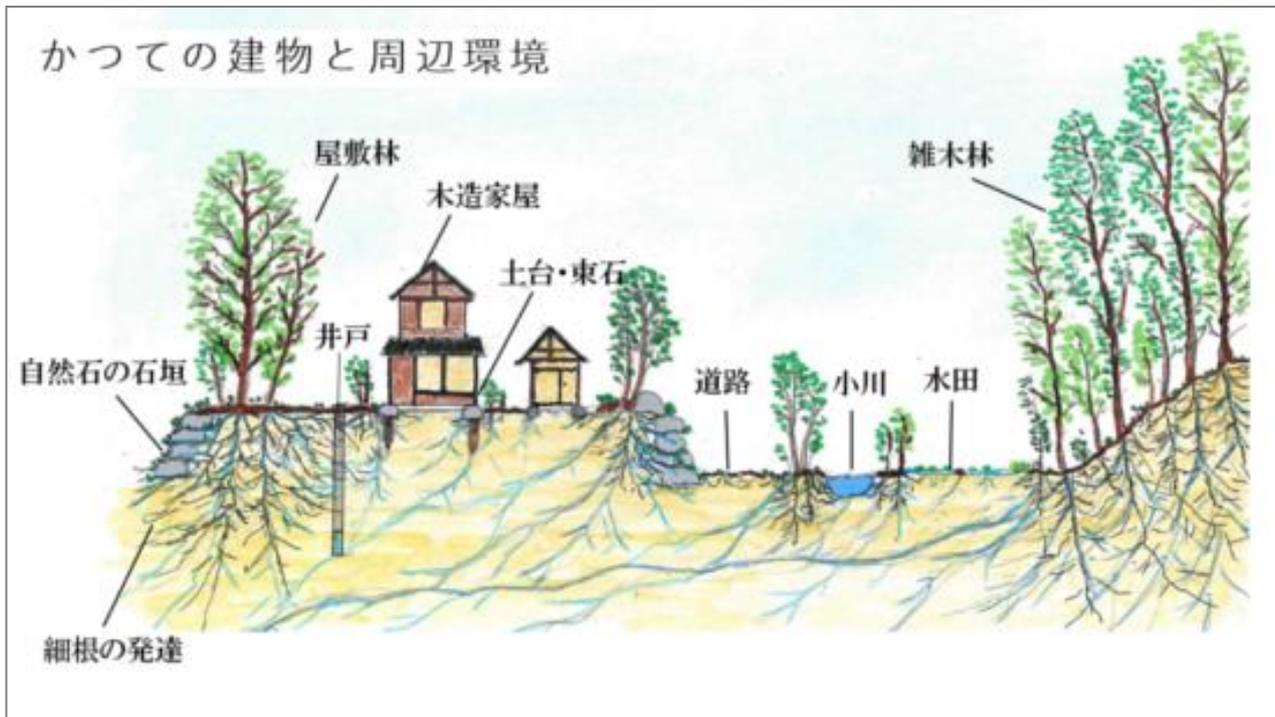
かつての日本の建物と周辺環境は、木造の家屋に基礎は東石、庭先には井戸や屋敷林があり、自然石を石積みして土留めをしていました。土の部分が多いため、表層の雨水の浸透能力が高く、地下の水脈へと滞ることなく、空気と水が循環していました。それは、大地の通気性や浸透性を損なわないような人々の配慮と造作がなされていたといえます。

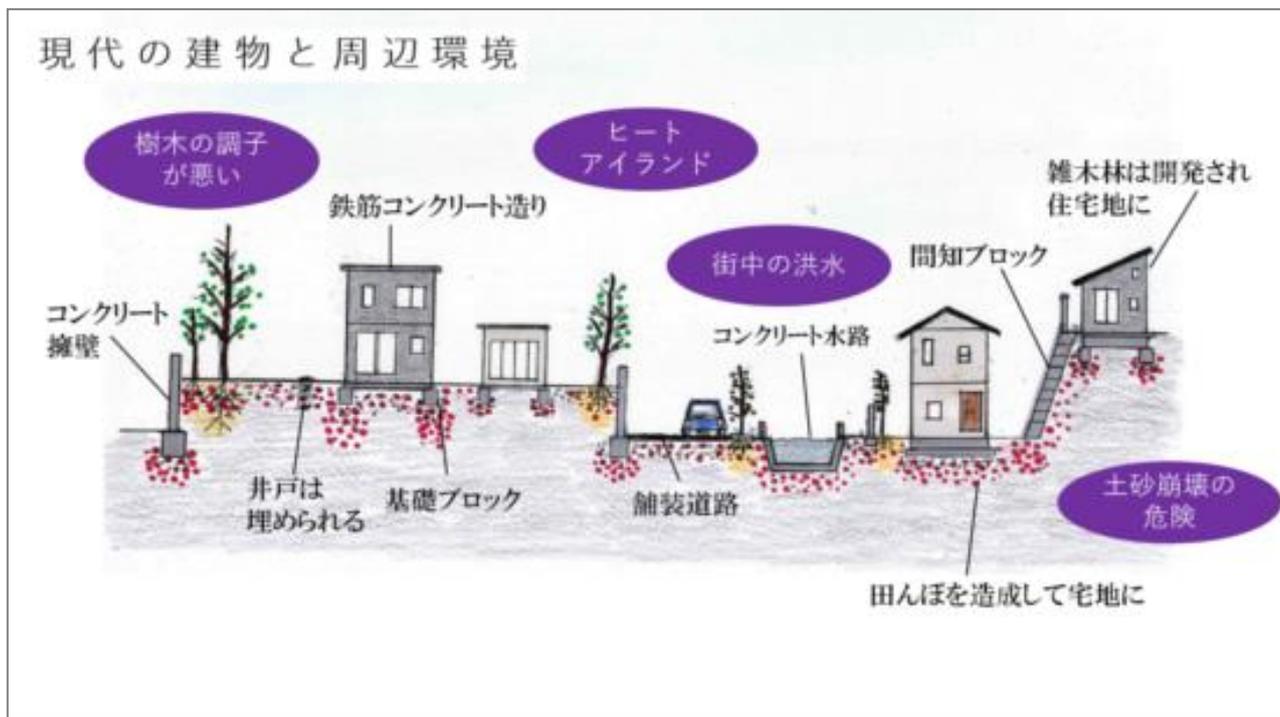
一方、現代の環境はというと、人工的なコンクリートやアスファルト舗装でほとんどの地表が覆われ、表層の浸透能力は極めて低いといえます。浸透しきれない雨水は街中に溢れやすくなり、日中に熱せられたアスファルト舗装は夜になっても温度が下がらず、ヒートアイランド現象を巻き起こします。

また、今まで自然石の石積みや樹木の根によって地形を支えていた傾斜地は、間知ブロックやコンクリート擁壁となり、ブロックで塞がれた空気と水の循環は滞り、土砂崩壊の危険を生んでいます。結果、土中環境は劣化し、木々も不健康な状態となっていきます。

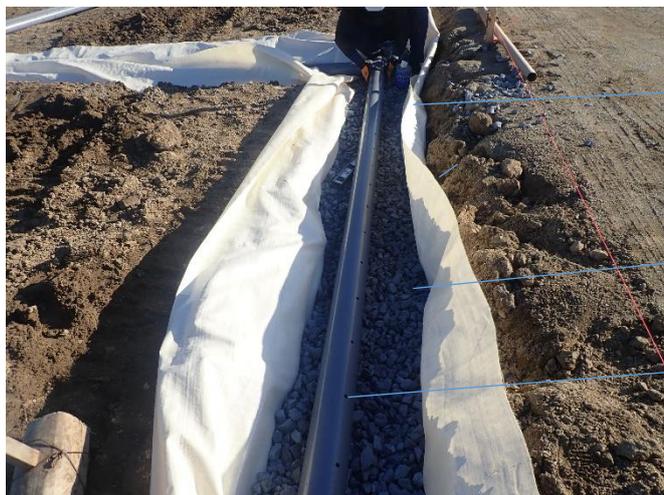
一般的な暗渠排水の施工

地面（表層）の雨水の浸透能力が低下している現代の排水設備としては、地形に傾斜をつけ、道路の排水溝（U字溝）に水を流したり、「暗渠排水」といって地面に溝を掘り、排水管（透水管）を通し、道路や排水溝へ水を誘導する工法が一般的です。また、泥による透水管の目詰りを防ぐため、透水管の上部に単粒砕石や砂利を敷き詰め、シートを被せ埋設します。

透水シート

単粒砕石

透水管

断面図

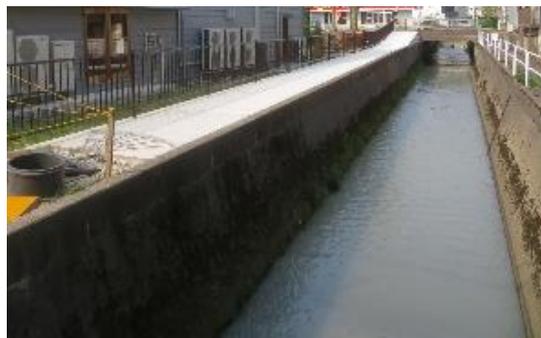
3面張りのコンクリート水路

また、かつての生物多様性のあった小川（河川）は、U字溝や3面張りのコンクリート水路に変わりました。本来は蛇行したり、浅瀬や深みのあった地形を壊し、平らで直線的であるコンクリート水路は、宅地や都市計画の中でも、より画一的で効率性を重視した施工であると言えるでしょう。

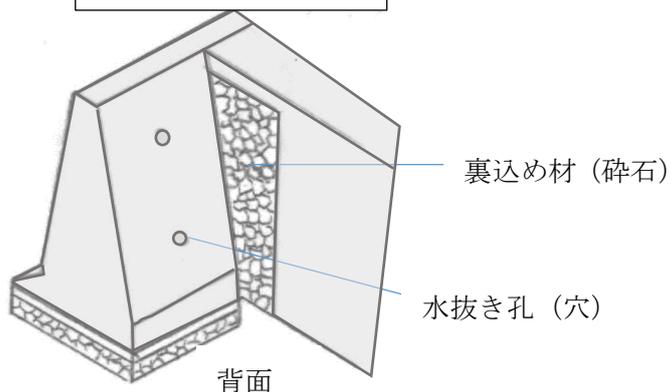
一般的擁壁(重力式)

また、以前は自然石を積んで行っていた土留めも、現代の土木施工としては擁壁工になりました。擁壁とは、土の崩壊を防ぐため、土を支える目的で築造される構造物であり、道路、宅地造成などの切り土や盛り土の箇所に多く用いられます。

擁壁は、すべての土の圧力を受けるため、土圧に耐えられる重量のあるコンクリート擁壁が一般的です。

前面

裏込め材(砕石)

水抜き孔(穴)

背面

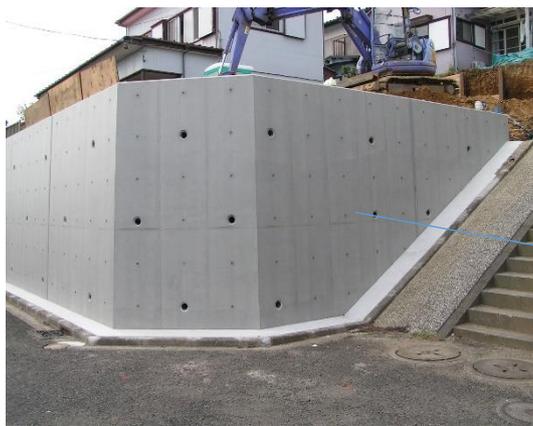
コンクリート擁壁の中には、排水機能としての水抜き孔（穴）も存在していますが、土砂の侵入により目詰まりを起こしやすく、排水機能を果たさなくなる事例は非常に多いといえます。

また、コンクリート擁壁の重みは大地に過度な加圧を加え、地下水脈を遮断し、付近の植物の根も圧迫します。本来は地形を支えるべきはずの樹木の根も、粗根となり十分に土圧を支えられなくなります。そして通気、通水機能を失った擁壁は、経年劣化と共に土圧に耐えられなくなり、コンクリート擁壁は亀裂を生じ、時に崩壊を起こします。

水抜き孔があるが、土砂で詰まると、通気、通水機能は著しく失われる。

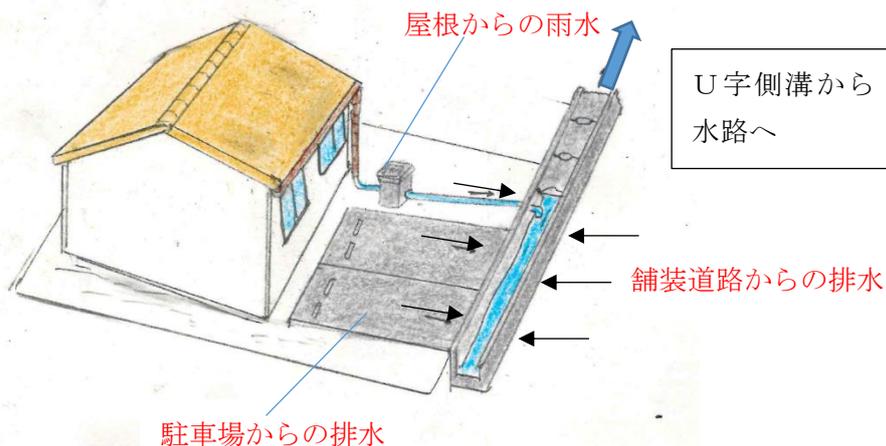
また、現在の住宅環境は雨が降ると建物や周囲の排水設備により、U字溝やコンクリート水路に雨水が集約されます。地面に浸透しない水も、一気にコンクリート水路に集中することで、水路は高い排水能力を要求されます。しかしながら、昨今のゲリラ豪雨などによる急激な降雨には対応しきれず、街中に水が溢れ、洪水が起こりやすくなったといえます。

以前は雨水を地面に浸透させ、「分散」していたものから、雨水を水路に「集中」させている現代のライフライン。

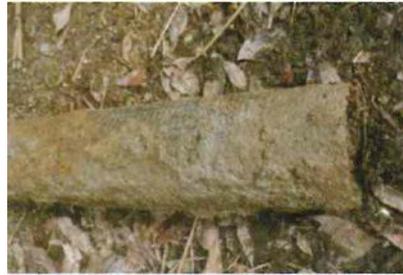
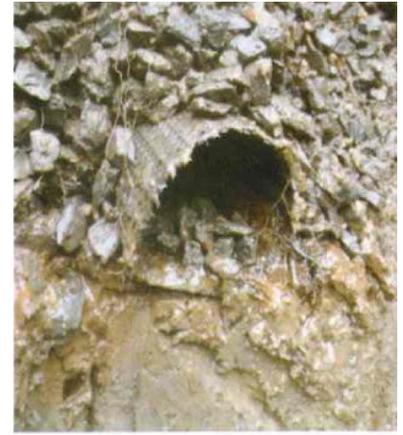
また、暗渠排水として使用される、塩ビパイプやポリエチレン管も設置後数年は機能しますが、次第に透水管に土砂が侵入し、やがて排水機能は失われていきます。

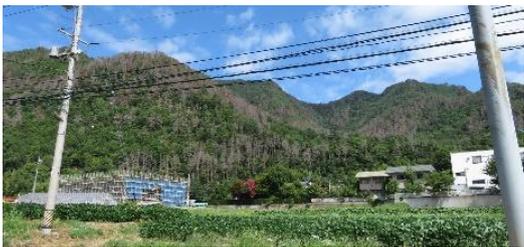
水脈の滞りによる、松枯れ、ナラ枯れ

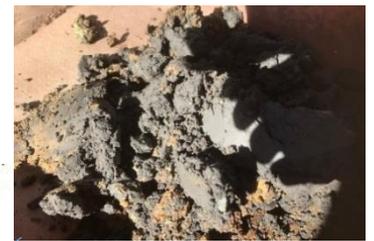
土壌の通気不良によるグライ化。木々の衰弱

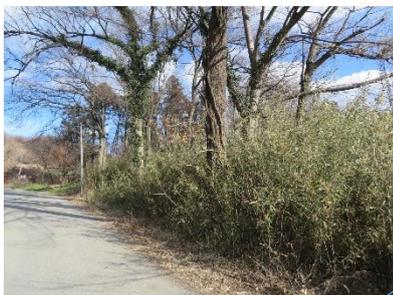
土中の呼吸不良による、下草や竹林の藪化

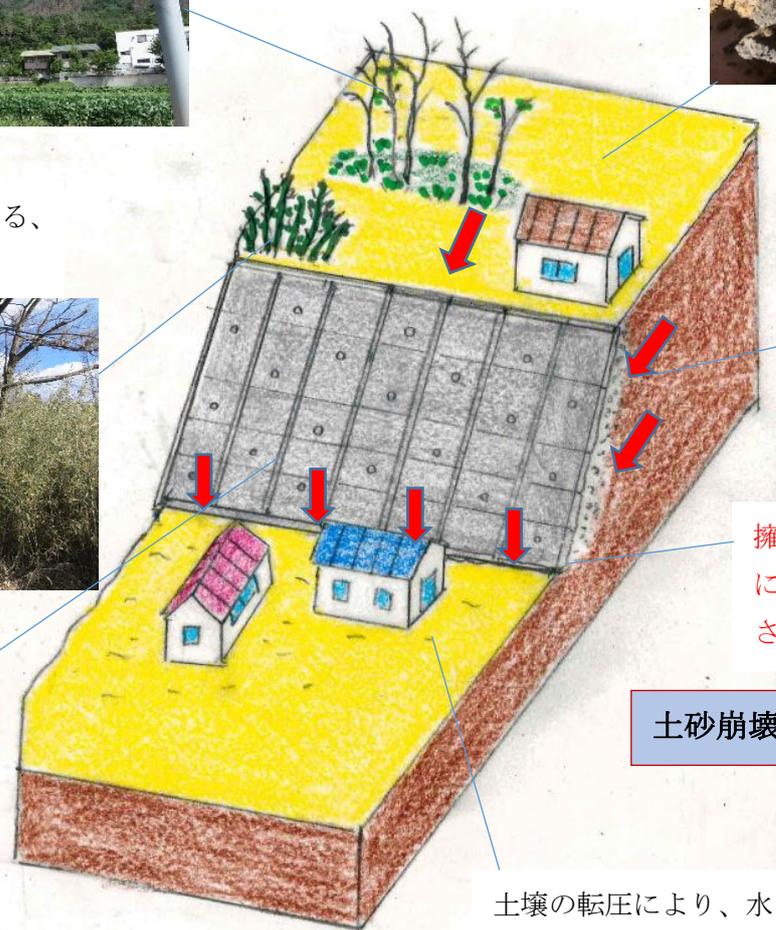
空気と水を通しにくい擁壁の構造上、土中の通気性、通水性が滞る

擁壁の過度な重みにより、水脈が遮断される

コンクリート擁壁。各所に水抜き孔（穴）があるが、土砂で詰まりやすく、次第に通気通水機能は失われる。

土砂崩壊の危険！

土壌の転圧により、水が浸透しない。雨が降ればぬかるみ、乾けば乾燥し砂埃が舞う、「都市の砂漠化」状態。

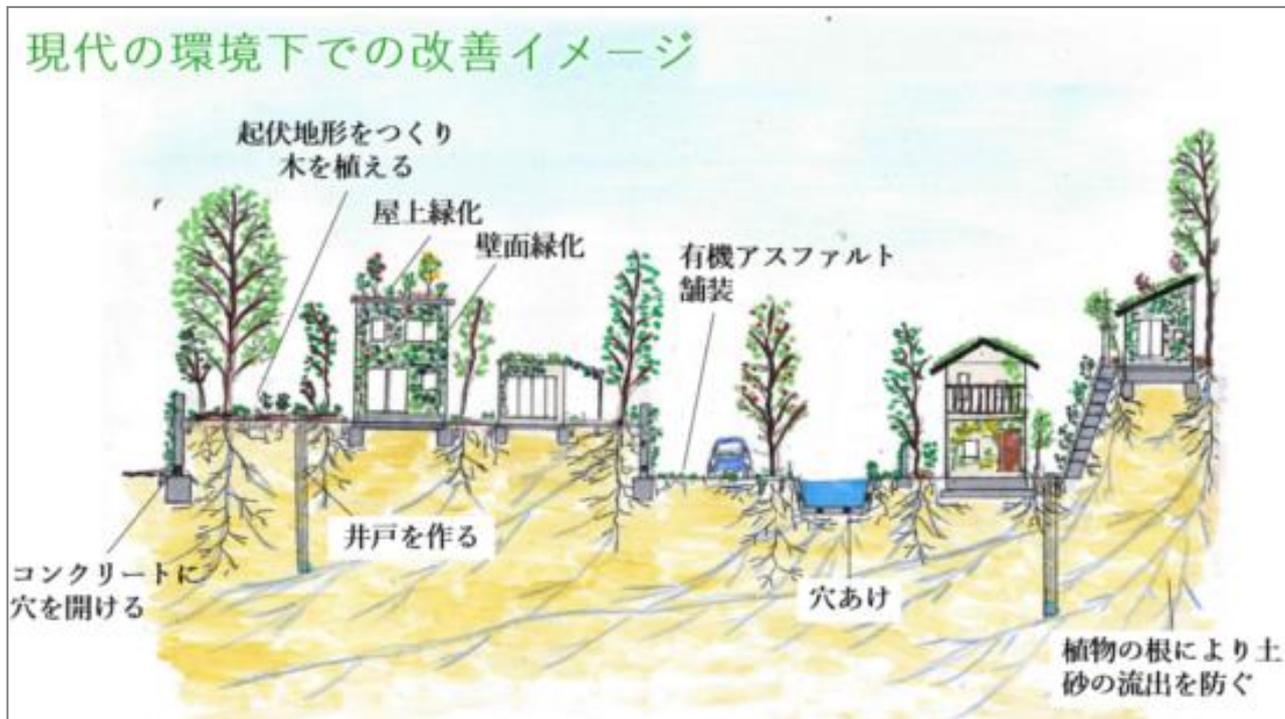
では、現代の環境下において、つうき、通気、通水機能は改善できるのでしょうか。改善イメージ図から解説します。

コンクリート擁壁やコンクリート水路などの構造物であっても、すべてを壊し取り換えることなく、穴を開け、通気性、通水性を確保してあげることで、状況は一変し、通気、通水機能は改善していきます。また、直線形状の地形は、出来るだけ起伏地形をつくり植物（木々）を植え、大地に水が浸透しやすい状況をつくります。土中の空気と水の流れを回復させる事で、弱っていた木々も再び息を吹き返します。また、井戸を掘る事も環境再生に十分な効果が期待できます。

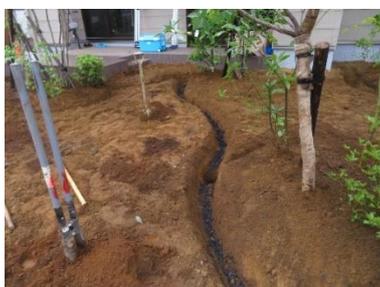
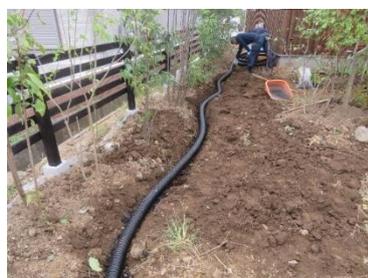
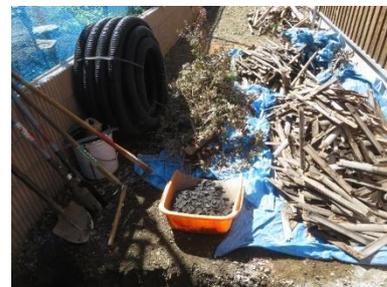
一般的な暗渠排水の工法と似ていますが、配置するラインは、直線的ではなく自然の地形や河川のように、緩やかに蛇行させ、所々に深み「点穴」と呼ばれる縦穴を掘ります。縦方向と、横方向に空気と水を動かすことで、通気性、通水性は高まり、大地の水脈機能は再生されていきます。

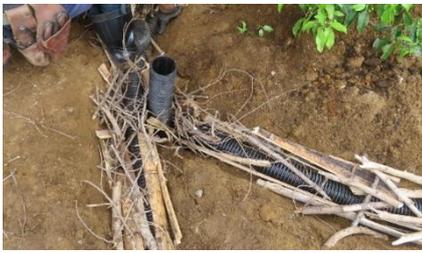
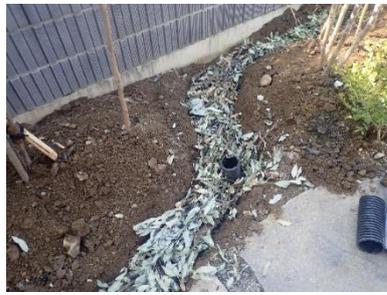
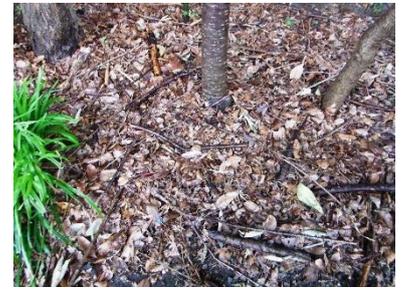
また、使用する資材は、透水管（コルゲート管）に木炭（竹炭）、枝葉、竹など、有機物。今までの暗渠排水やコンクリート土木の施工と決定的に異なるのは、「有機物」を組み込んでいくということでしょう。

透水管の周りに、骨材となる竹や太枝を入れることで、周囲の土圧によって管の周りが締め固められるのを防ぎ、水脈の上部は細かい枝葉で、泥漉し機能（フィルター）の役割を持たせ、泥による目詰まりを防ぎます。地表面は泥水が流れ出さないようにグランドカバーとして粗腐葉土やウッドチップを敷きます。また、水脈付近に植物を植えることで、透水管に根を誘導し、大地の浸透機能が半永久的に継続するように促していきます。

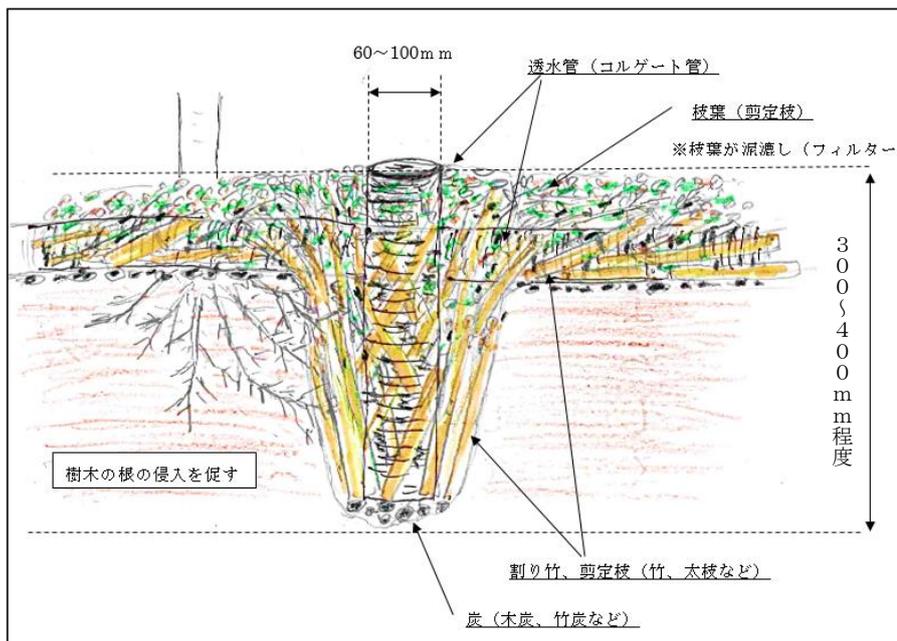
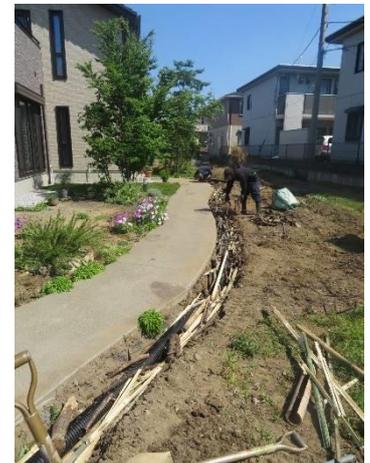
通気浸透水脈断面図

水脈を掘るラインは、空気と水の滞りやすい構造物の際、地形が変換するポイントが望ましい。ここに通気浸透水脈を整備する事により、雨水がよく浸透し、呼吸する大地となる。

地表面は粗腐葉土でグランドカバー。土砂の流出を防ぐ。

水脈が交差する箇所は、必ず点穴（縦穴）を開ける。

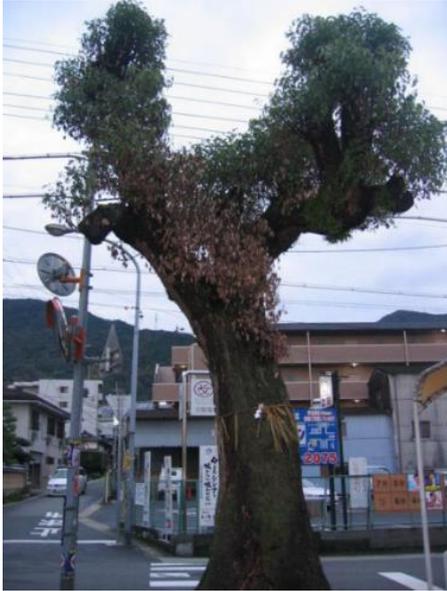
周囲をアスファルト舗装に囲まれたクスノキ。
根が十分に張れず、樹勢が弱る。樹勢回復作業、施工前

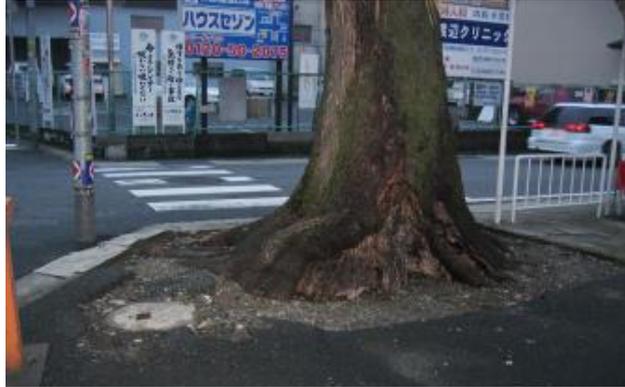
根株周辺に横溝と縦穴（点穴）を掘り、通気浸透枡を設け、地形の落差をつける。空気と水が円滑に流れるように、通気浸透水脈を整備した。周囲には、低灌木を植えて、クスノキを保護する。2003年12月。

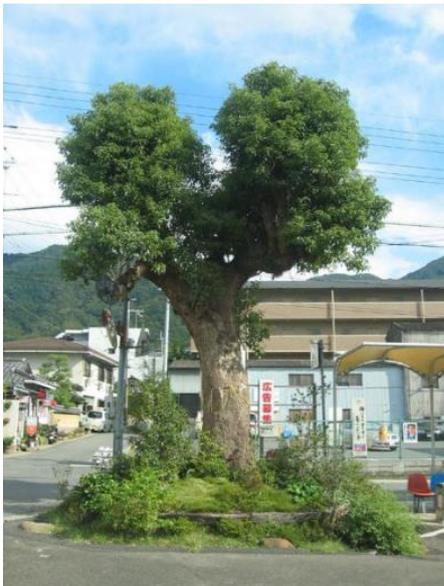
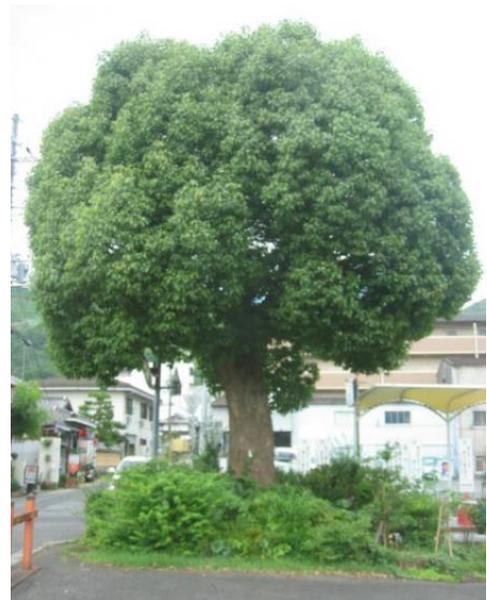
施工2年後。通気性、通水性が回復し、息を吹き返す。

2010年7月、施工7年後。樹勢は回復した

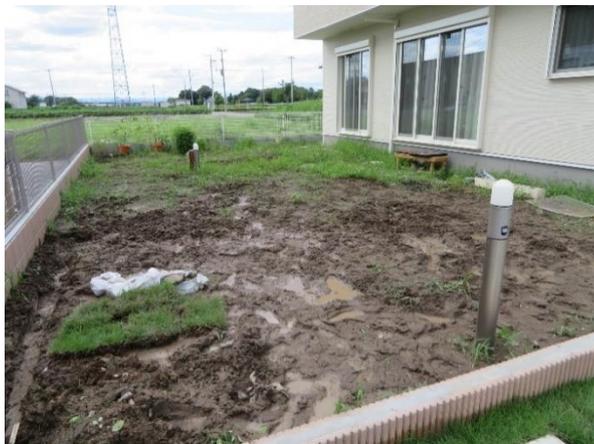
敷地外周に横溝を掘り、所々に縦穴（点穴）
を開け、透水管を配置する。

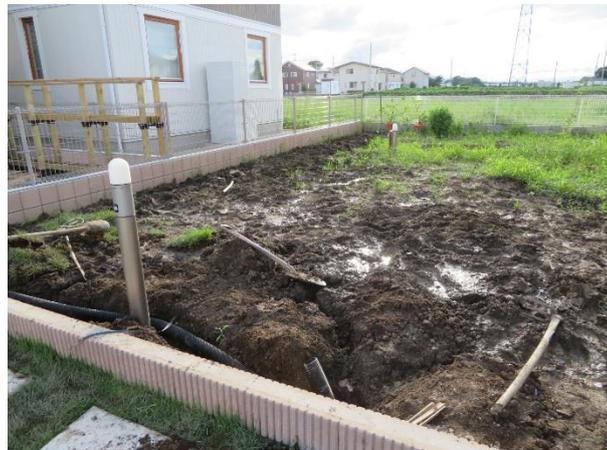
横溝には、炭、透水管、枝葉を入れ、水が浸透
しやすい状況をつくる。

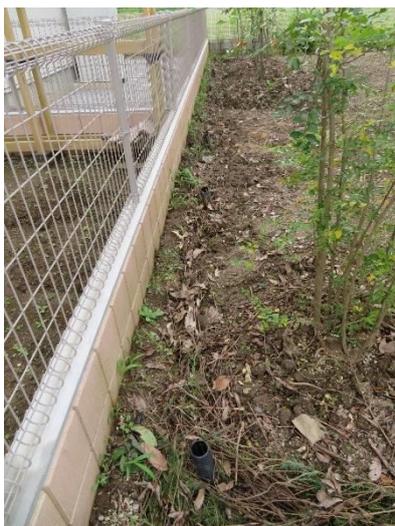
コンクリートブロックの下部を壊し、穴を開
け、庭の外に空気と水が通るようにした。

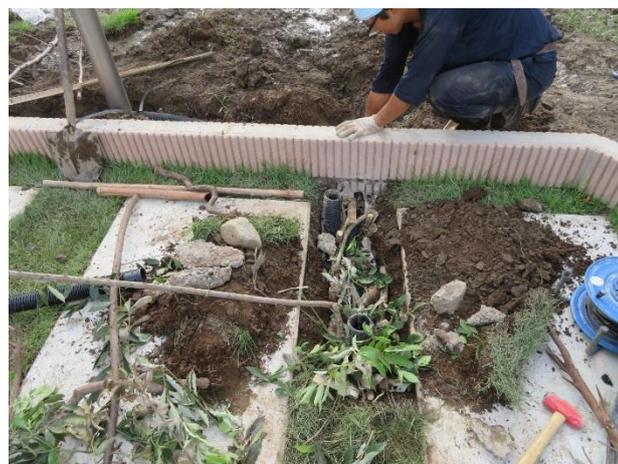
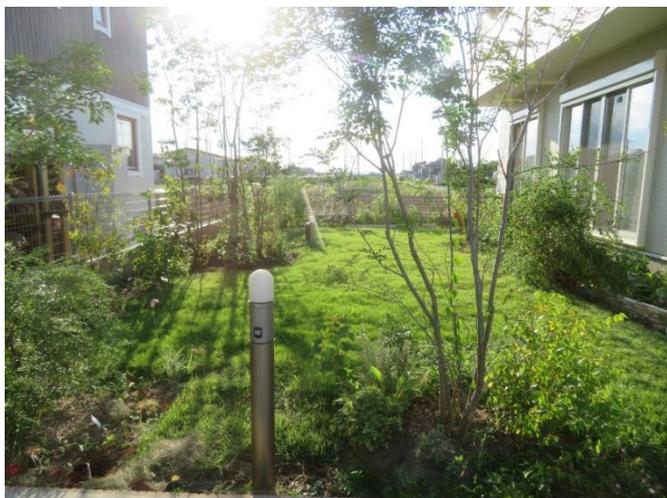
完成。庭の地形も水が溜らないよう緩やかな起
伏をつけ、芝生を張る。

外周の通気浸透水脈の際には木々を植えた。植
物の根が、透水管の詰まりを防ぎ、水脈をより
永続的にしていく。庭の水はけも改善された。

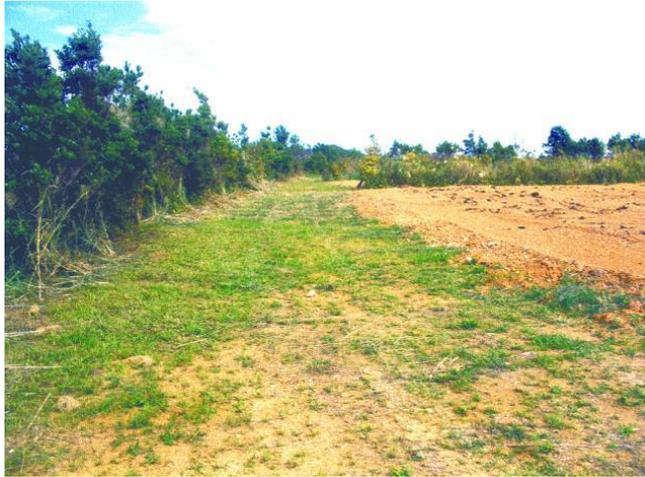
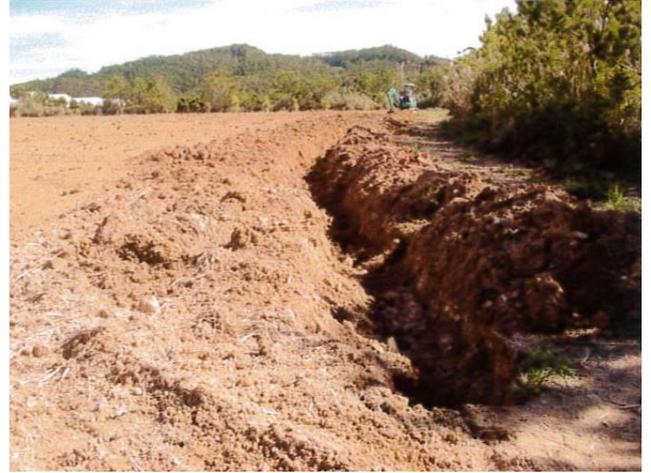
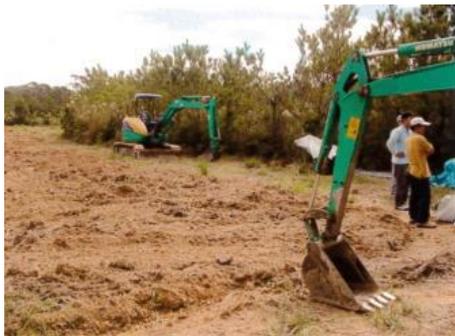
土は固く、下草は呼吸不良を起こしている。
草もまばらで、泥水が出る大地。環境改善工事、
施工前。2003年10月

農地の外周部に素掘りの側溝(横溝)を重機で掘る。
横溝は直線ではなく、緩やかに蛇行させる。自然の
河川のように、幅や深さも一定ではなく、所々に深
み(呼吸穴)を開ける。

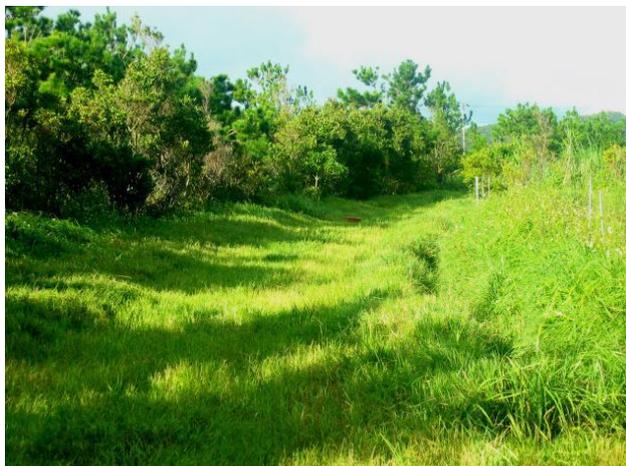
改善後。通気性、通水性は解消し、下草も元気になった。
泥水も出ない大地に再生した。2005年9月

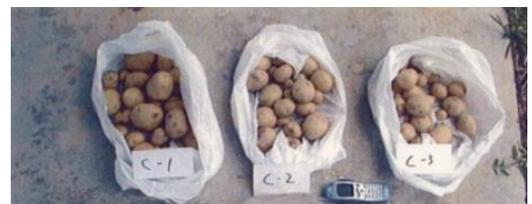
土壌も団粒化し、じゃがいもの
成育も良くなった。

未改善エリアの収穫物

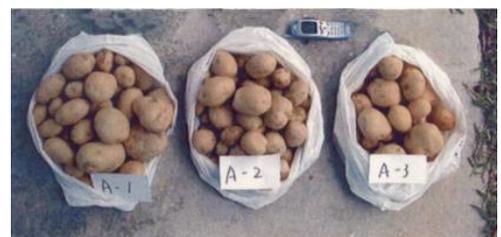
改善した畑の収穫物

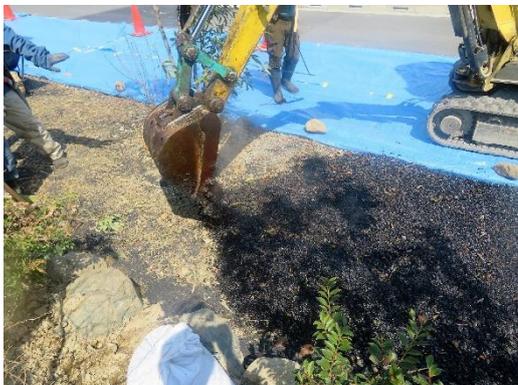
アスファルト舗装の骨材に、有機物（枝葉、ウッドチップ）と水を混ぜ、歩道部分に敷き均す。
呼吸するアスファルトをつくる。

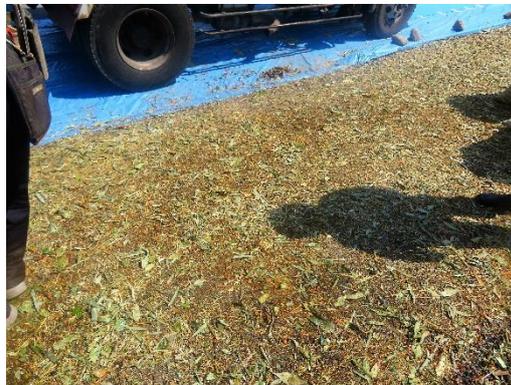
アスファルトを転圧後、砂を敷き、粗腐葉土でグラウンドカバー。

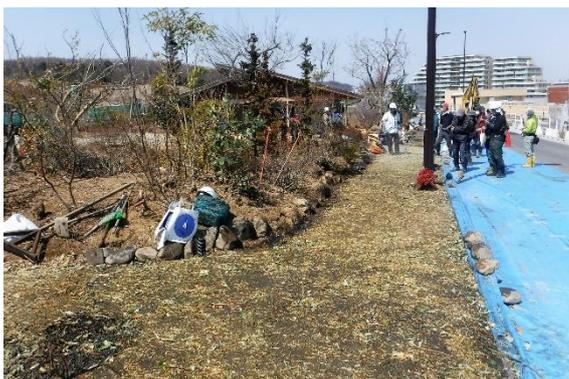
歩道の周辺には木を植えて、芝生を張り、呼吸するアスファルトの完成。

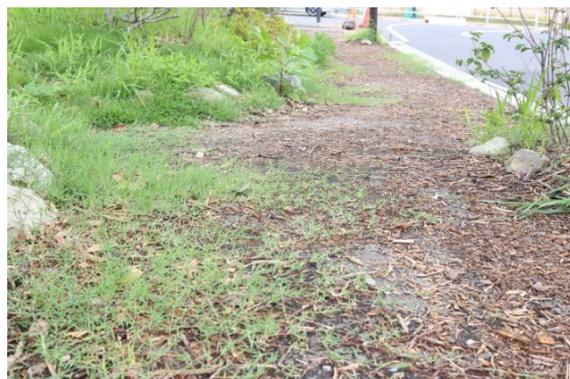
施工後、3か月後。付近の芝生が舗装内に侵入。植物の根がアスファルトの目詰まりを防ぐ。芝生を誘導し、半永久的な透水性の舗装となる。

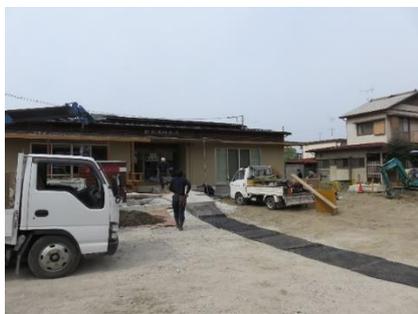
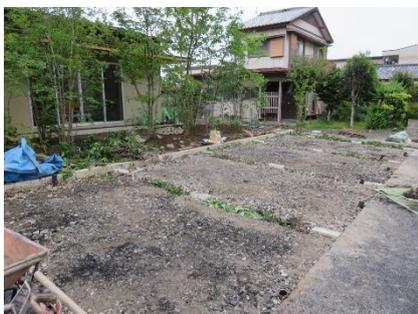
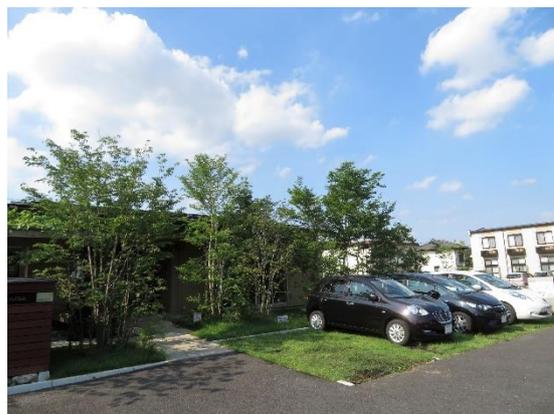
駐車場の外周部分に横溝を掘り、点穴を開け、通気浸透水脈を整備。芝生の駐車場の施工。

施工後1年半後。

下の写真は施工から1年後の2017年9月の様子。

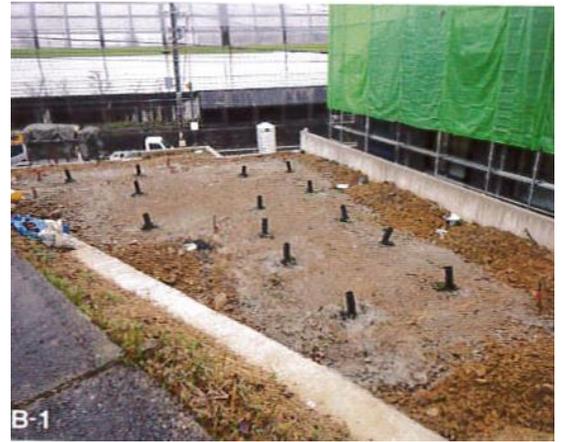
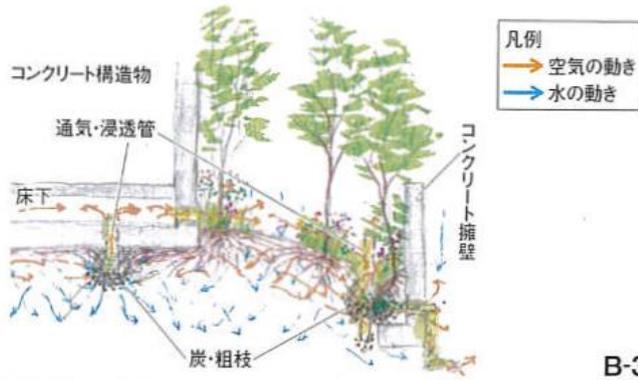
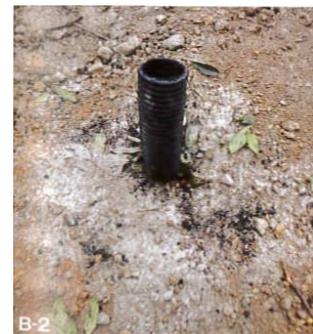
一般的に建物の基礎は、ベタ基礎といって鉄筋を組み、コンクリートを一面に流し込む施工を行います。

しかしながら、コンクリート基礎の過度な重みと、空気と水を通さない構造は、建物と地下との空気と水の循環を滞らせます。

ベタ基礎部分に、点穴を開け、地上と地下とが繋がるように透水管を設置。付近に木々を植え込み、ベタ基礎部分も大地が呼吸するよう改善した。

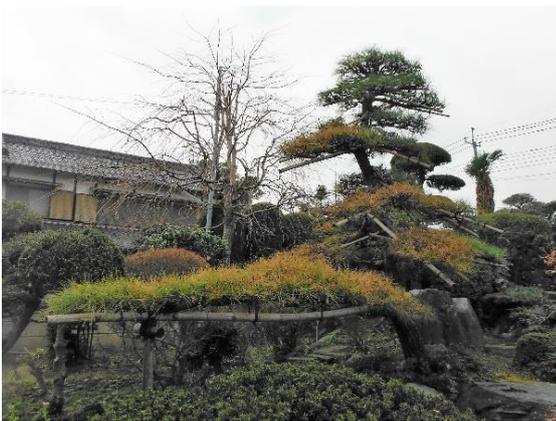
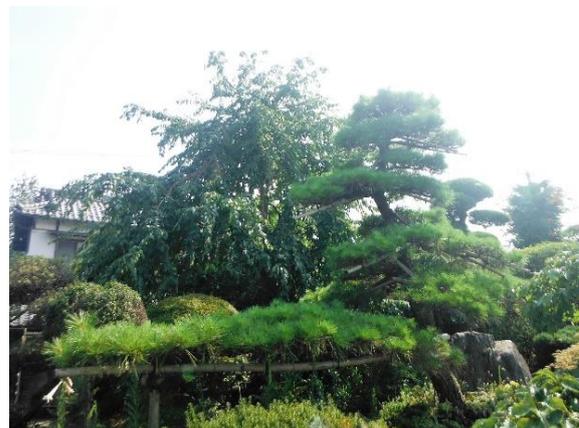
埼玉県熊谷市 K宅 クロマツ 2015年8月

施工前 2015年3月

施工後 2015年8月

葉が変色し弱っていた黒松。『通気浸透水脈整備』を施し半年後には葉の色・張りが蘇り、元気な状態に回復した。
